PENILAIAN TINGKAT KEBERHASILAN REKLAMASI (PERMEN ESDM NO 7 TAHUN 2014) LAHAN BEKAS TAMBANG DI PIT 1 PIPIT MUTIARA JAYA DI KABUPATEN TANA TIDUNG KALIMANTAN UTARA

Grace Merlin Natalia Nahuway¹, Doli Jumat Rianto², Muhammad Tommy³, Rindhan Afrizal⁴

*Universitas Pembangunan Nasional "Veteran" Yogyakarta^{1,2,3,4}
nahuwaygrace@gmail.com¹*

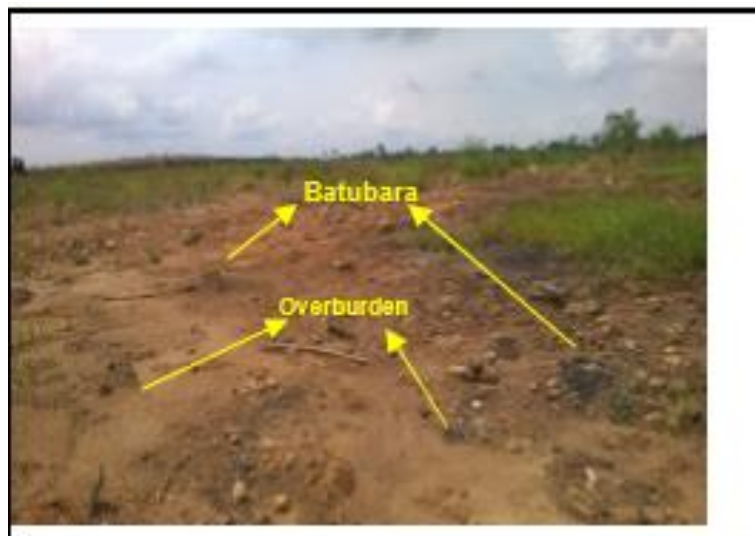
Rencana penaburan sebesar 320950 bcm tetapi realisasinya sebesar 234665 bcm

Gambar 1. Penataan tanah bagian atas pada lahan bekas tambang

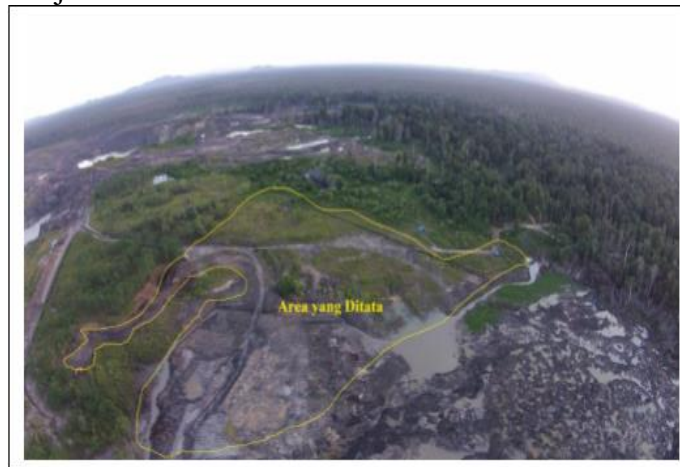
parameter-parameter sebagai berikut: 1. Penataan lahan Pada lokasi Pit 1 luas yang harus ditata seharusnya 20,46 ha tetapi realisasinya hanya 9,36 ha. Dikarenakan lahan yang seharusnya dipakai revegetasi dialih fungsikan untuk disposal dan tempat parkir excavator dan dumptruck. Sehingga untuk meningkatkan penilaian dari luas area yang ditata sebaiknya lahan tempat disposal segera dilakukan penaburan tanah pucuk dan dilakukan kegiatan revegetasi. Pada Permenhut No. P 60/Menhut-II Tahun 2009, parameter yang ditingkatkan yaitu parameter luas area yang ditata yang dari nilai 1 (lahan yang ditata < 60% dari rencana) menjadi nilai 4 (lahan yang ditata 80%90% dari rencana), dan Permen ESDM No. 7 Tahun 2014 parameter ditingkatkan nilainya yaitu penataan permukaan tanah dan penimbunan kembali lahan bekas penambangan yang hasil evaluasi 73% menjadi 92%.

Gambar 2 . Area yang Ditata di Pit 1

Dengan dilakukan penataan lahan sebanyak 8 Ha maka bisa menaikkan persen realisasi yang tadinya 45,7% bernilai 1 menjadi 85,25% yang bernilai 4 (lahan yang ditata 80%-90% dari rencana).

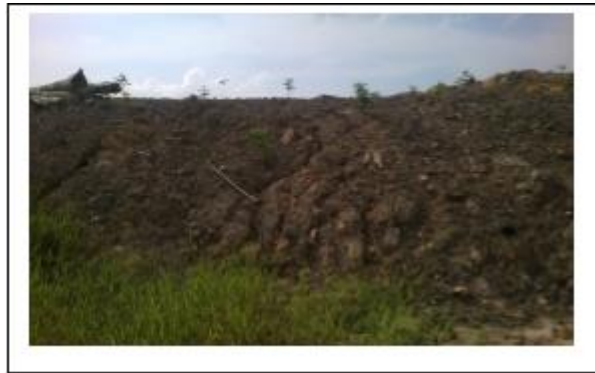
- b. Luas lahan yang direklamasi pada Pit 1 PT Pipit Mutiara Jaya yang ditanaman cover crop sebesar 10,23 Ha. Pada area reklamasi Pit 1 realisasinya hanya 72,33 % dikarenakan cover crop yang ditanam tidak berhasil tumbuh.
- c. Kejadian Erosi dan Sedimentasi Berdasarkan pengamatan di lokasi Pit 1 dari sebagian lahan yang direklamasi pada area ini, kebanyakan terjadi erosi alur dan erosi parit dikarenakan pada lahan ini belum ditanami cover crop dan saluran pembuangan air. Luas erosi yang terjadi sebesar 1,1 Ha

Gambar 3. Lahan yang sudah tererosi disekitar daerah penelitian

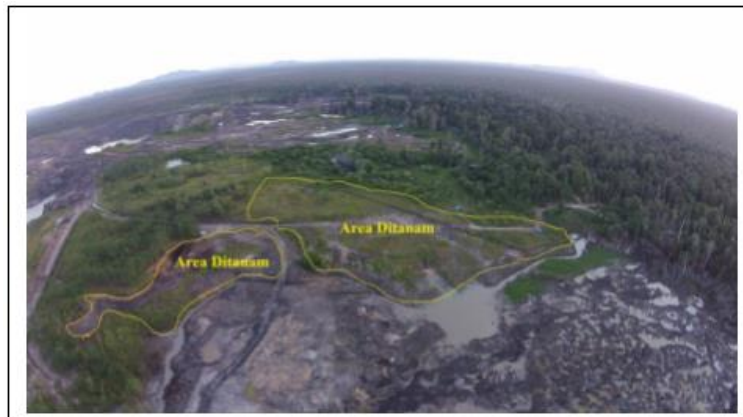
Luas Area Penanaman Rencana luas area penanaman area reklamasi di Pit 1 PT Pipit Mutiara Jaya sebesar 20,46 ha. Tetapi realisasi Pit 1 sebesar 45,70 % dikarenakan masih terdapat bangunan tempat tinggal sementara, dan tempat untuk standbay alat-alat excavator.

Gambar 4 . Area yang Ditanam di Pit 1

Dengan dilakukan penanaman tanaman seluas 7,6 Ha maka bisa menaikkan persen realisasi yang tadinya 45,7% bernilai 1 menjadi 82,84% yang bernilai 4 (realisasi penanaman 80%-89%)
