TINJAUAN PEMELIHARAAN BANGUNAN SALURAN IRIGASI SEKUNDER GUDANG TENGAH (GT) DI DAERAH IRIGASI RIAM KANAN KABUPATEN BANJAR KALIMANTAN SELATAN

Adriani Muhlis¹, Darmawani², Faryanto Effendie³
Politeknik Negeri Banjarmasin^{1,2,3}

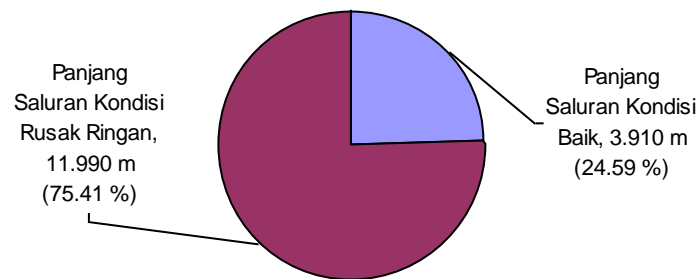
Gambar 1. Grafik perbandingan panjang saluran yang perlu penanganan

Hasil identifikasi nilai kerusakan pada saluran sekunder Gudang Tengah (GT) dapat dilihat pada gambar 1 dan 2. Dimana pada gambar 1, memperlihatkan grafik perbandingan antara panjang saluran riil dalam kondisi rusak ringan dan perlu penanganan seperti adanya pengaruh tumbuhan, retakan atau pecahnya saluran pada sepanjang 11.990 m atau 75,41 % dari panjang

riil keseluruhan, sedangkan untuk bobot penilaian didapat nilai kerusakan pada saluran sebesar 19,19 %.

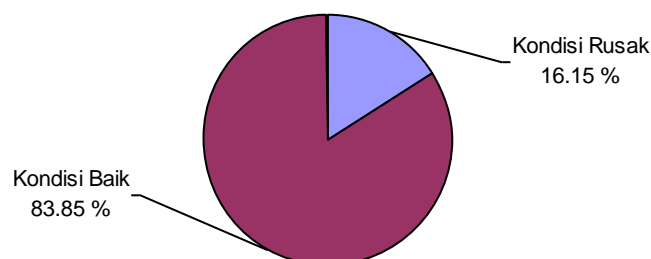
Gambar 3. Grafik perbandingan nilai bobot kerusakan pada bangunan di saluran

Untuk bangunan bagi dan sadap rata-rata mengalami pengurangan terutama pada pintu dan bagian-bagiannya dan bahkan ada juga yang sudah tidak berfungsi untuk buka tutupnya karena bautnya lepas dan daun pintu yang lepas, seperti pada B GT 6, B GT 7, Gt 7 Kr Kn, dan lainnya.

Setelah dilakukan penilaian terhadap masing-masing pintu, sehingga diperoleh prosentasi rata-rata kerusakan terhadap seluruh pintu dari penilaian adalah sebesar 16,15 %, dengan perbandingan seperti diperlihatkan dalam gambar 3.

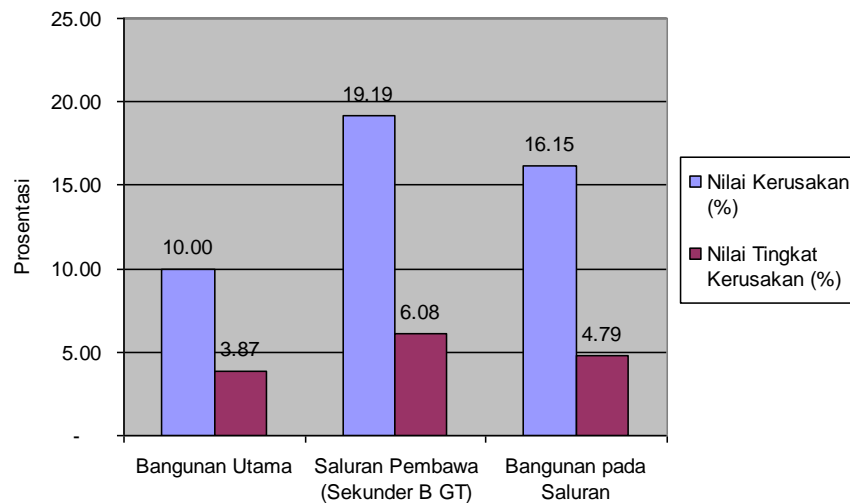
Gambar 4. Grafik Kondisi Fisik Infrastruktur Jaringan Irigasi pada Saluran Sekunder Gudang Tengah (B GT)

Berdasarkan hasil identifikasi, penilaian dan pembobotan tersebut, maka dapat ditentukan klasifikasi kondisi fisik jaringan irigasi pada Saluran Sekunder Gudang Tengah adalah sebagai berikut dalam tabel 2. dan gambar 4.

Dari tabel 2. untuk ketiga indikator terdiri dari indikator bangunan utama, indikator saluran pembawa dan indikator bangunan pada saluran. Pada indikator bangunan utama diasumsikan 10% yang diperhitungkan dalam faktor indikator, berdasarkan Permen PUPR No. 12 Tahun 2015 tersebut, sehingga dengan bobot 38,65 % diperoleh nilai tingkat kerusakan sebesar 3,87 %. Untuk saluran pembawa dengan nilai kerusakan 19,19 % didapatkan nilai tingkat kerusakan sebesar 6,08 % dan pada bangunan di saluran dengan nilai kerusakan 16,15 % diperoleh nilai tingkat kerusakan sebesar 4,79 %. Kemudian jumlah nilai tingkat kerusakan tersebut adalah sebesar 14,73 % dan angka ini berada pada kategori Kondisi Fisik Infrastruktur Jaringan Irigasi kedua dengan tingkat kerusakan antara 10 – 20 % sehingga diperlukan penanganan dengan pemeliharaan berkala yang bersifat perawatan dan perbaikan.

Mengingat kategori penanganan termasuk dalam pemeliharaan berkala yang bersifat perawatan / perbaikan, dengan nilai tingkat kerusakan adalah sebesar 14,73 %, maka bentuk penanganannya adalah dengan membersihkan dari tanaman liar dan semak-semak, membersihkan dari sampah dan kotoran, mengangkat endapan, pemeliharaan berkala yang bersifat perbaikan, berupa perbaikan saluran, menutup lubang-lubang bocoran kecil di saluran / bangunan, perbaikan kecil pada pasangan, misalnya siaran / plesteran / lining saluran, pengerukan sedimentasi pada saluran, memberikan minyak pelumas pada bagian pintu, pengecatan bangunan pintu, membersihkan saluran dan bangunan di depan pintu dari sampah dan kotoran, mengamplas bagian pintu yang berkarat dan penambahan atau pemberian pelumas serta cat/lapisan anti karat, dan mengganti / memasang baut dan setir yang hilang / terlepas.
