## PERUBAHAN GARIS PANTAI AKIBAT ABRASI DI DESA KERAYA KECAMATAN KUMAI KALIMANTAN TENGAH

*This study focused on the borders of Keraya Village in the coastal area at coordinates 3°0'0" S and 111°31'0" E. Purpose of this research to compare coastlines in 2009 and 2019. Data processing using the ArcGIS program ArcGIS using image from Landsat 5 level L1TP for image in 2009 dan Landsat 8 level L1TP for image in 2019. Geometric Correction using 'image to image' methode, overlay and then get the layout results. The results of this research shows at coordinates 3°0'0" S and 111°31'0" E along 1.3 km coastline had been change due to coastal abrasion up to 30 meters from 2009 to 2019.*

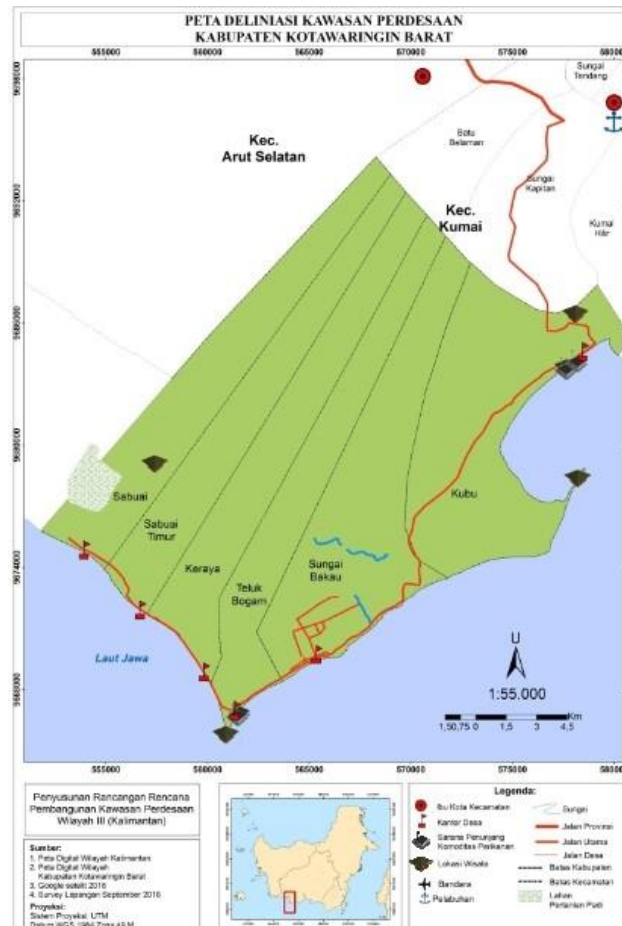
Gambar 1 Peta Deliniasi Kawasan Pedesaan Kabupaten Kota Waringin Barat  
(Sumber : PSPPR UGM, 2015)

Desa Keraya adalah salah satu desa di Kecamatan Kumai Kalimantan Tengah memiliki luas wilayah 72 km<sup>2</sup>, dan tinggi daerah 2 mdpl, berjarak 60 km ke Ibukota kecamatan dan berjarak 75 km ke ibukota kabupaten. (PSPPR UGM, 2015). Desa Keraya khususnya daerah pesisir pantai yang dipengaruhi pasang surut air laut dari Laut Jawa, bersifat dinamis, dan rentan terhadap perubahan lingkungan secara alami maupun pengaruh manusia. Sebagai desa yang berbatasan langsung dengan laut, resiko erosi pantai sangat besar.

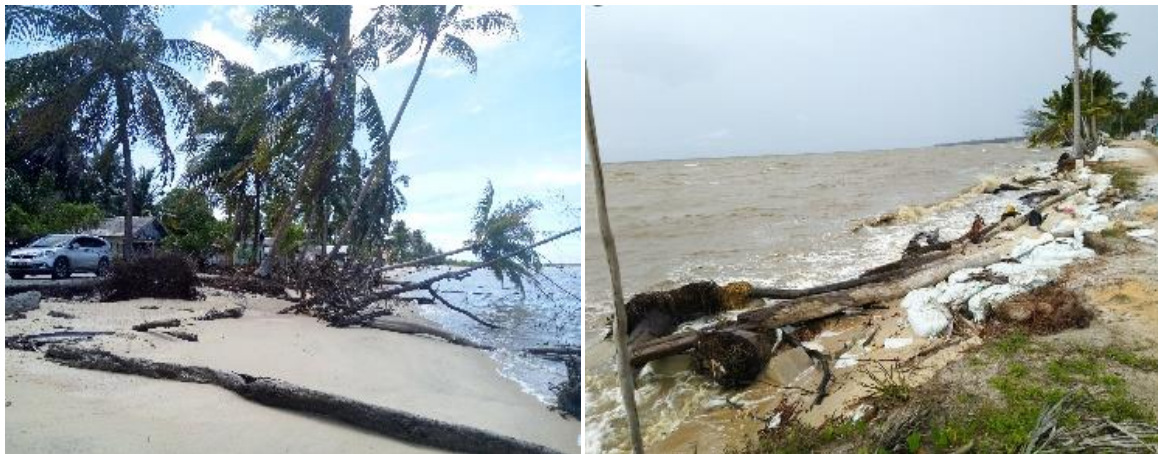
Gambar 2 Abrasi Pantai Keraya

Pantai Keraya merupakan daerah wisata favorit warga Kotawaringin Barat (Kobar) maupun dari luar. Namun kini dalam kondisi mengkhawatirkan, hal ini dikarenakan akibat cuaca yang cukup buruk, menyebabkan sebagian daerah bibir pantai mengalami abrasi yang cukup parah. Salah satu dampak abrasi ini adalah menyempitnya lebar pantai dengan pemukiman warga, sehingga resiko gelombang pasang mengenai pemukiman warga akibat abrasi ini semakin besar. Pemerintah Kabupaten Kotawaringin Barat telah melakukan langkah konkrit berupa pembangunan talud, disertai peremajaan tanaman bakau untuk mengurangi dan mencegah abrasi ini semenjak tahun 2015.
