ANALISIS KERUSAKAN ANTI FRICTION BEARING PADA UNIT ALAT BERAT

Jarot Wijayanto¹, Murdjani², Anhar Khalid³

*Politeknik Negeri Banjarmasin^{1,2,3}
jarot@poliban.ac.id¹, Murdjani@gmail.com²
anharkhalid@gmail.com³*

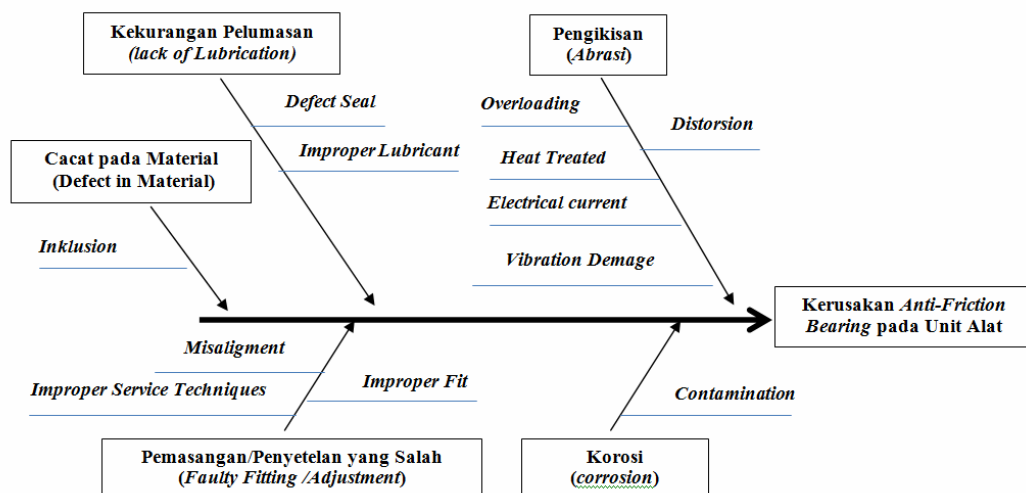
Gambar 2. Bagan alir penelitian

Kegagalan (kerusakan) dari anti friction bearing pada suatu unit alat berat dapat disebabkan oleh beberapa faktor potensial yang berpengaruh. Faktor potensial tersebut antara lain : pengikisan, korosi, kekurangan pelumasan dan pemasangan/penyetelan yang salah. Bagan alair ditunjukkan pada Gambar 2.

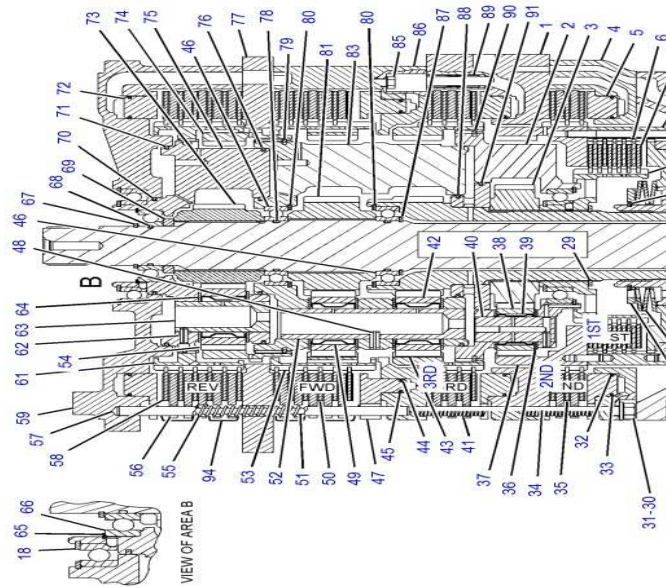
Gambar 4. Transmission Group Unit D10R

Hasil survai lapangan dan studi pustaka dengan hasil yang berupa dokumen data seperti pada Gambar 4 adalah transmisi Group Unit D10R yang didalamnya ada anti fiction bearing *P/N. 2D-5658* (nomor 46).

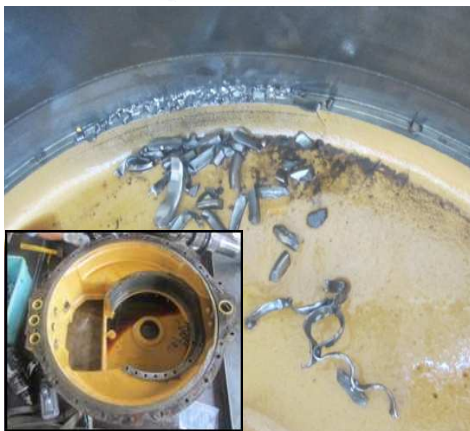
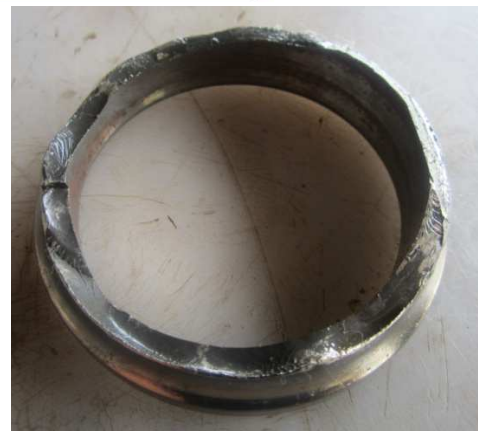
Gambar 5. Anti friction bearing P/N. 2D-5658 was broken and many material piece of Ball Anti friction bearing at housing.

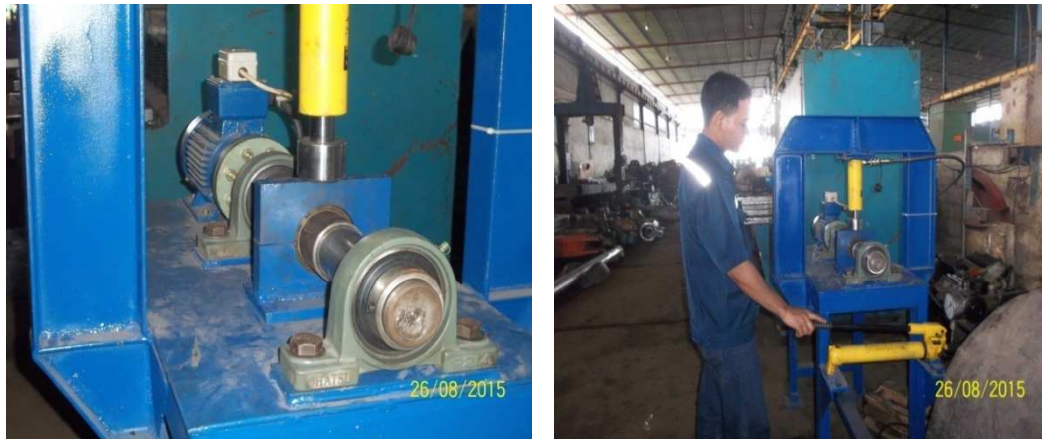
Gambar 6. Alat bantu kerusakan anti-friction dan saat uji coba

Alat bantu kerusakan anti-friction anti friction bearing berfungsi untuk membantu dalam pengambilan data-data penyebab kerusakan anti-friction anti friction bearing. Dengan variasi beban statis (radial) pada anti friction bearing dan kecepatan putaran dari poros bisa diambil parameter data yang menyebabkan pengikisan (getaran maupun panas yang terjadi). Gambar 5.2. Menunjukkan alat bantu kerusakan anti friction bearing dan bagian-bagiannya. Gambar 5.3. Suasana uji coba alat bantu kerusakan anti-friction anti friction bearing.

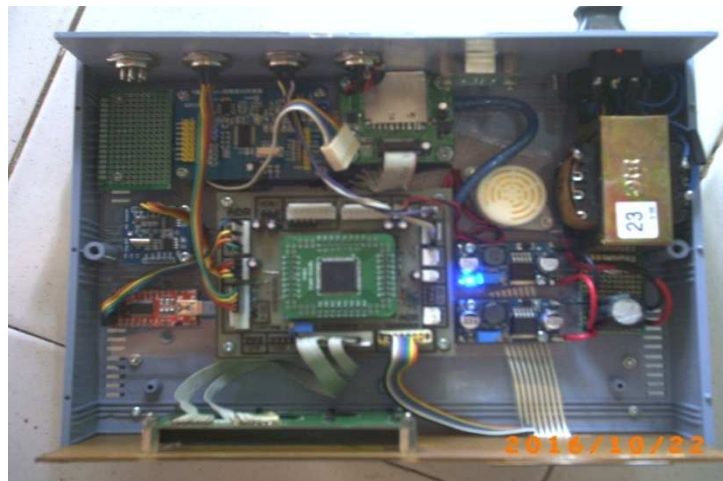
Gambar 7. Rangkaian Alat

Pengembangan alat uji dilakukan dengan tujuan memudahkan pembacaan parameter uji saat melakukan proses pengambilan data. Mekanisme kerjanya adalah pertama yang dilakukan adalah menyiapkan peralatan pengujian, setelah parameter pada sistem setelah sesuai maka pengujian dilaksanakan dan beri tekanan pada bantalan secara perlahan. Seluruh perubahan keadaan sensor yang ada dari sensor Getaran, Suhu, Tekanan, dan kecepatan akan dibaca oleh microprosesor dengan sampling 50uS, data hasil pembacaan dari seluruh sensor akan disimpan oleh microprosesor di storage penyimpanan data, dalam hal ini bisa pakai MMC ataupun Sdcard. Disamping hasil pengamatan atau pengukuran disimpan di media penyimpanan data juga ditampilkan di display yaitu LCD, LCD ini juga berfungsi sebagai tampilan informasi apa yang sedang dilakukan oleh alat tersebut. LCD untuk tampilan penyetalan semua setelan parameter yang dilakukan melalui tombol operasi 4x4. Untuk pengambilan data bisa dilakukan dengan langsung dari alat dikomunikasikan dengan sistem atau mencabut storage dan dibaca dengan Card Reader. Dan data yang didapat digunakan sebagai analisa contohnya pada suhu dan tekanan berapa benda yang diuji mulai bergetar.

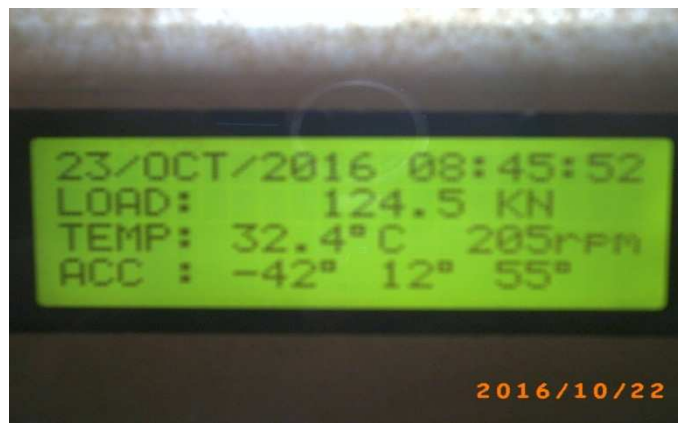
Gambar 8. Display informasi sensor

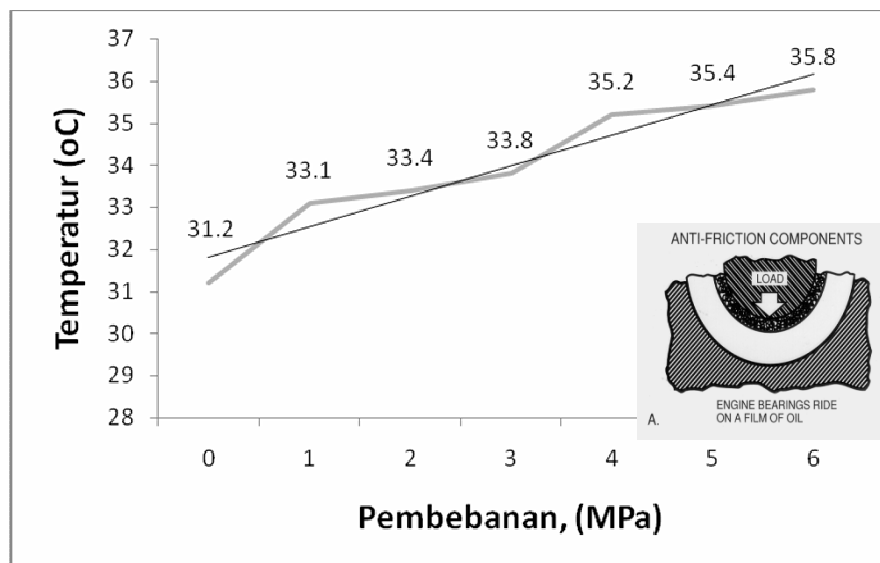
Gambar 7. Grafik hasil pengukuran temperatur saat diberi pembebanan

Pembebanan yang terjadi dan adanya kecepatan putaran pada anti friction bearing mengakibatkan oil film semakin tidak berfungsi dan mengakibatkan juga panas, hal ini berakibat pada kerusakan pada anti friction bearing. Pembebanan berbanding lurus terhadap panas yang dihasilkan, hal ini ditunjukkan pada Gambar 7. Pembebanan yang besar juga akan menimbulkan vibrasi atau getaran yang besar sehingga memicu terjadinya lubang (grove) pada race way. Gambar 8 menunjukkan kerusakan yang diakibatkan oleh getaran yang ada pada anti friction bearing.

2. Kenaikan pembebanan berbanding lurus terhadap kenaikan temperatur. Terbaca pada beban 6Mpa, temperatur berada pada posisi 35,8°C.
3. Pembebanan yang besar juga akan menimbulkan vibrasi atau getaran yang besar sehingga memicu terjadinya lubang (*groove*) pada *race way*.

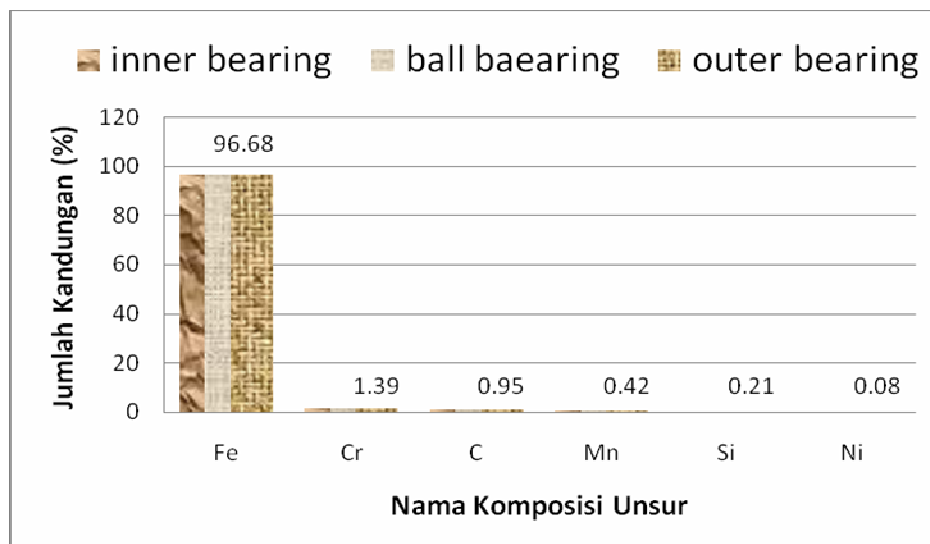
Gambar 9. menunjukkan kandungan unsur dalam material bearing. Dari pengujian spektrometri dihasilkan kandungan unsur Fe mencapai prosentase tertinggi diantara ketiga komponen tersebut rata 96% disusul dengan kandungan Cr mencapai prosentase rata2 1,35% dan Carbon pada prosentase 0,98%. Dengan data diatas ketiga komponen material penyusun anti friction bearing adalah baja karbon tinggi.

Gambar 9. Kandungan unsur pada komponen inner, outer dan ball bearing

4. Kandungan unsur Fe mencapai prosentase tertinggi diantara ketiga komponen tersebut rata 96% disusul dengan kandungan Cr mencapai prosentase rata2 1,35% dan Carbon pada prosentase 0,98%. Dengan data diatas ketiga komponen material penyusun anti friction bearing adalah baja karbon tinggi.

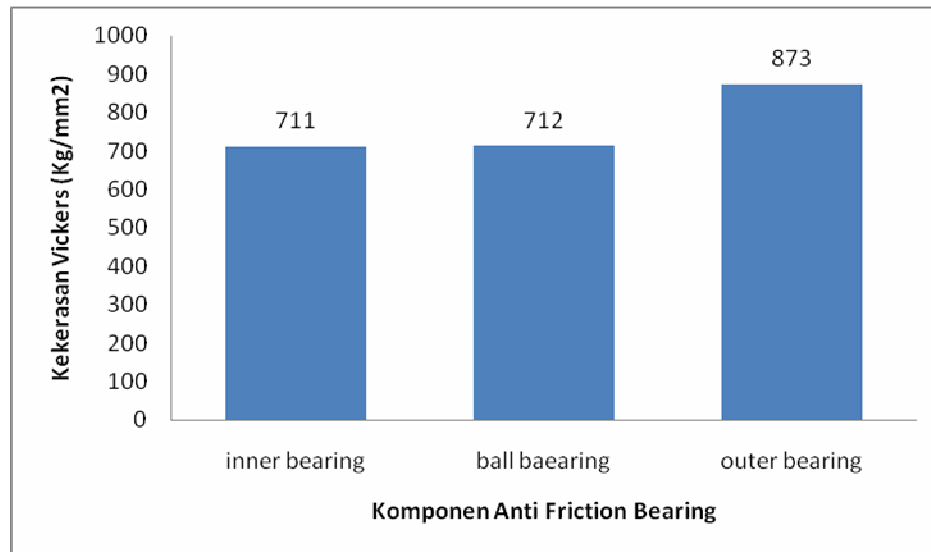
Gambar 10. Grafik Nilai Kekerasan dari Ketiga Komponen Bagian Anti Friction Bearing

Gambar 10. menunjukkan bahwa nilai kekerasan material pada bagian *outer anti friction bearing* memiliki nilai tertinggi dibanding komponen bagian yang lain.

5. Nilai kekerasan material pada bagian *outer anti friction bearing* memiliki nilai tertinggi dibanding *inner* ataupun *ball bearing*nya.
